# 赤外線サーモグラフィによる RC 床版上面調査法について

About the RC-slab upper surface investigation method  
by the infrared thermography

○小出 博                      中馬 勝己  
HIROSHI KOIDE              KATSUMI CHUMAN  
株式会社補修技術設計

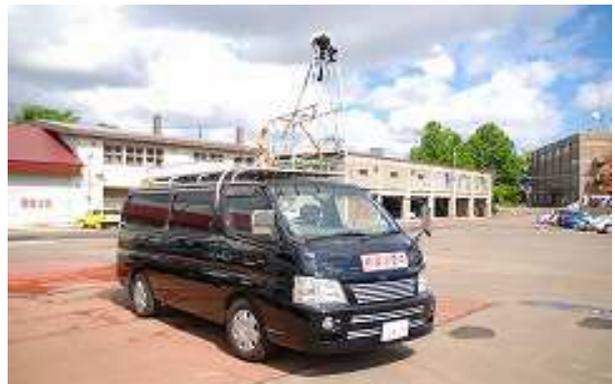
写真1：調査車両外観

撮影では一車線分（約3.5m）を撮影し搭載機器は舗装面に対し30～40°内に設置している。写真1は赤外線サーモグラフィ等を搭載した車両である。

本調査で使用する車両は一般車両を使用し併せてHDVS カメラにより可視動画も撮影し赤外線サーモグラフィ連続データと併せて撮影している。また位置情報は車両のエンジンコントロールユニットから出力するパルスをカウントし走行速度の変動による位置情報を補正している。

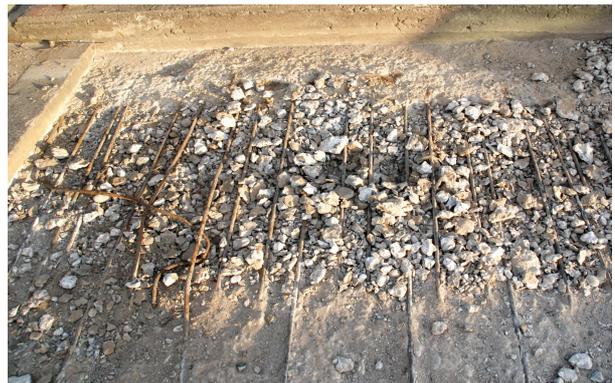
写真2：床版上面損傷例

調査対象は地方自治体が管理する1等橋から2等橋でRC床版を有するものを対象としている。中でも冬季に凍結防止剤を散布する山間部や寒冷地では写真2に見られるような舗装下のRC床版上面部が砂利化したものも多く見られる。これらは舗装下の為、目視で舗装ひび割れ等で推定することは困難であり、打音や舗装削除で調査するには調査工数が係り効率的ではない。

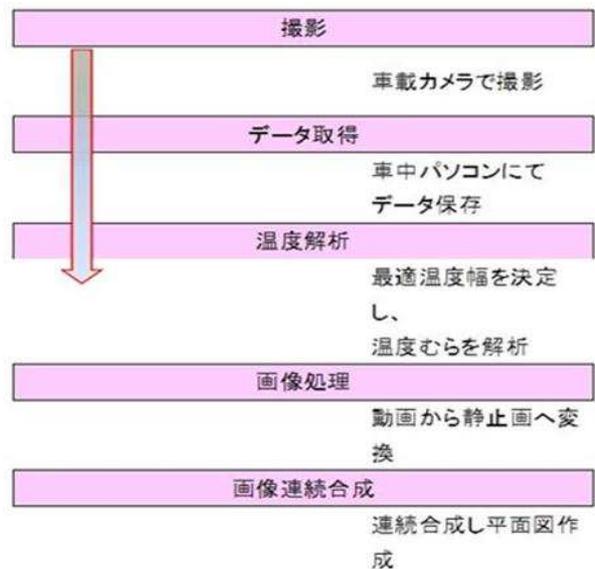
図1 処理フロー

本調査は撮影した赤外線サーモグラフィデータ、可視動画データ、車速パルスカウントデータから図1に示すフローで処理する。

解析業務は赤外線連続データ上で機器付属の解析ソフトで温度解析をし舗装上の変状が確認しやすい温度幅、中心温度の設定をする。連続画像データは赤外線データ、可視データ共に AVI 動画データに変換する。AVI 動画データから画像連続合成ソフトにて正対変換及び画像の連結を自動的に処理し橋梁舗装面の展開画像にする。図2は展開した画像例である。

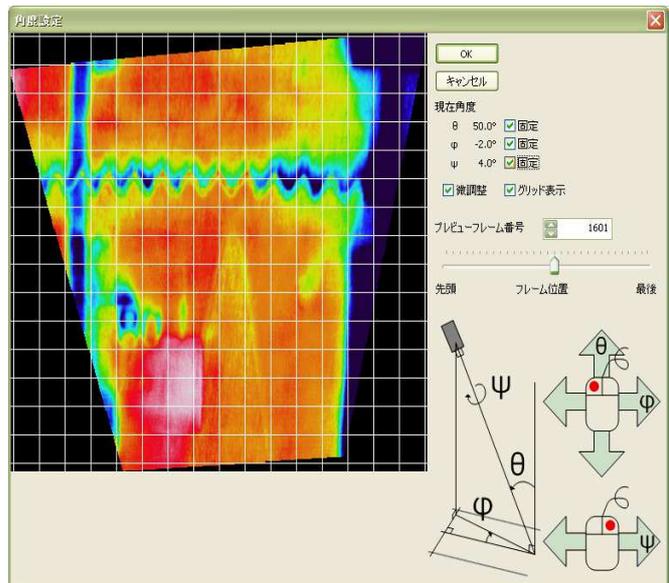
図3 画像合成ソフト初期設定メニュー

画像連続合成ソフトはユーザーインターフェース上で撮影機器の取り付け位置と舗装面に対する俯角、仰角をマニュアルで調整設定し連続データをその設定に応じ取得した全データに適用する。画像合成は連結する各データの任意の位置を選択できる。

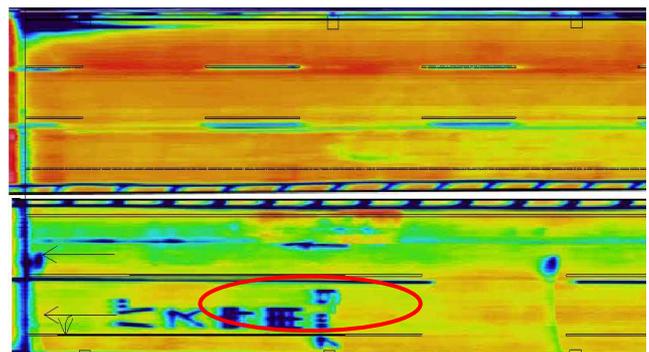
図4 舗装面の熱画像展開図

結果： 赤外線サーモグラフィデータの一部が図4である。  
 赤丸部については特に温度変状があり、可視画像と併せて診断すると補修部と一致する。床版上面部に変状があることが推定できる。また本位置は

補修を数回実施していることより、予防処置をしなければ再発の可能性はある。

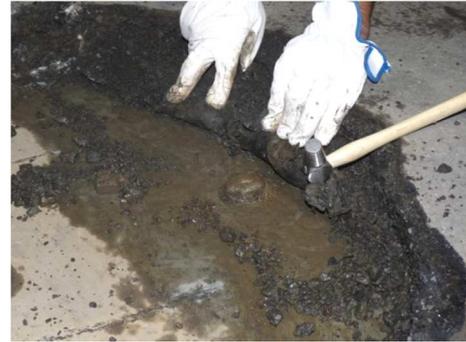
写真3：舗装を撤去した状態

検証： 赤外線サーモグラフィによる調査結果を受けて、調査により指摘した箇所について実際に舗装を撤去し、滞水状態等の調査を実施した。舗装を剥がした状態を写真3に示す。床版上面は滞水し、舗装下面は砂利化していた。

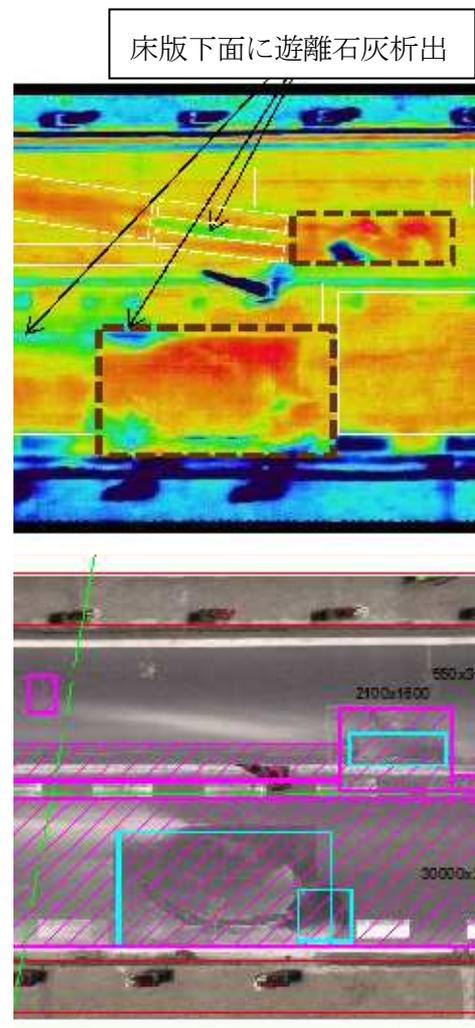
図6 舗装面の熱画像と可視画像

結果： 調査結果の一部を図6に示す、本床版は下面にひび割れも多く老朽化が進んでいる。しかし上面部の状況については劣化状況が把握できない為、赤外線サーモグラフィの調査を実施した。結果として舗装面上には温度ムラが多く見られ舗装層と床版間の異常が推定できる。後日舗装除去後の確認で床版上面が砂利化している報告があった。
