高機能セラミック素材の補修材料への活用について

(株)イーグル・ヴィジョン¹
(株)イーグル・ヴィジョン¹
(有)補修技術設計²
(有)補修技術設計²

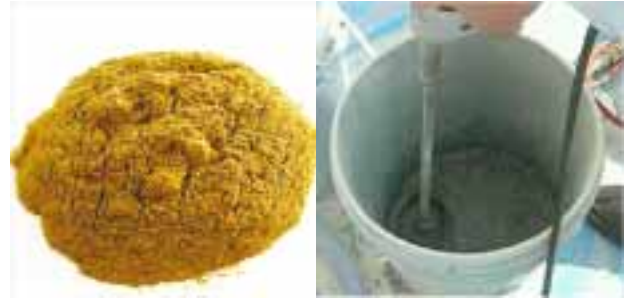
写真1 高機能セラミック素材 (左)

写真2 高機能セラミック素材攪拌状況 (右)

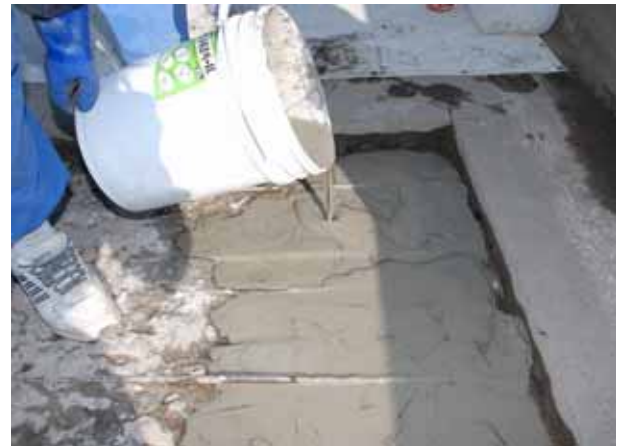
写真3 高機能セラミック素材による床版補修作業

施工目的：床版上面の損傷状態及び鉄筋の腐食状態の確認。床版コンクリートのコア採取。

施工範囲：撤去・復旧範囲 1m×1m

舗装厚 t = 80mm(平均)

かぶりコンクリート厚 t = 30mm(平均)

写真3の如く、床版かぶりコンクリートの復旧材料に高機能セラミック素材を約30mmの厚さで打設した。低温環境であったが、打設後20分~40分程度で硬化を確認した。舗装の敷設は打設後約90分後に行ったが、沈下や割れなどは見られず、良好な結果が得られた。
